山手234番館

Bluff No.234

関東大震災後に外国人が住んだアパートメントハウス

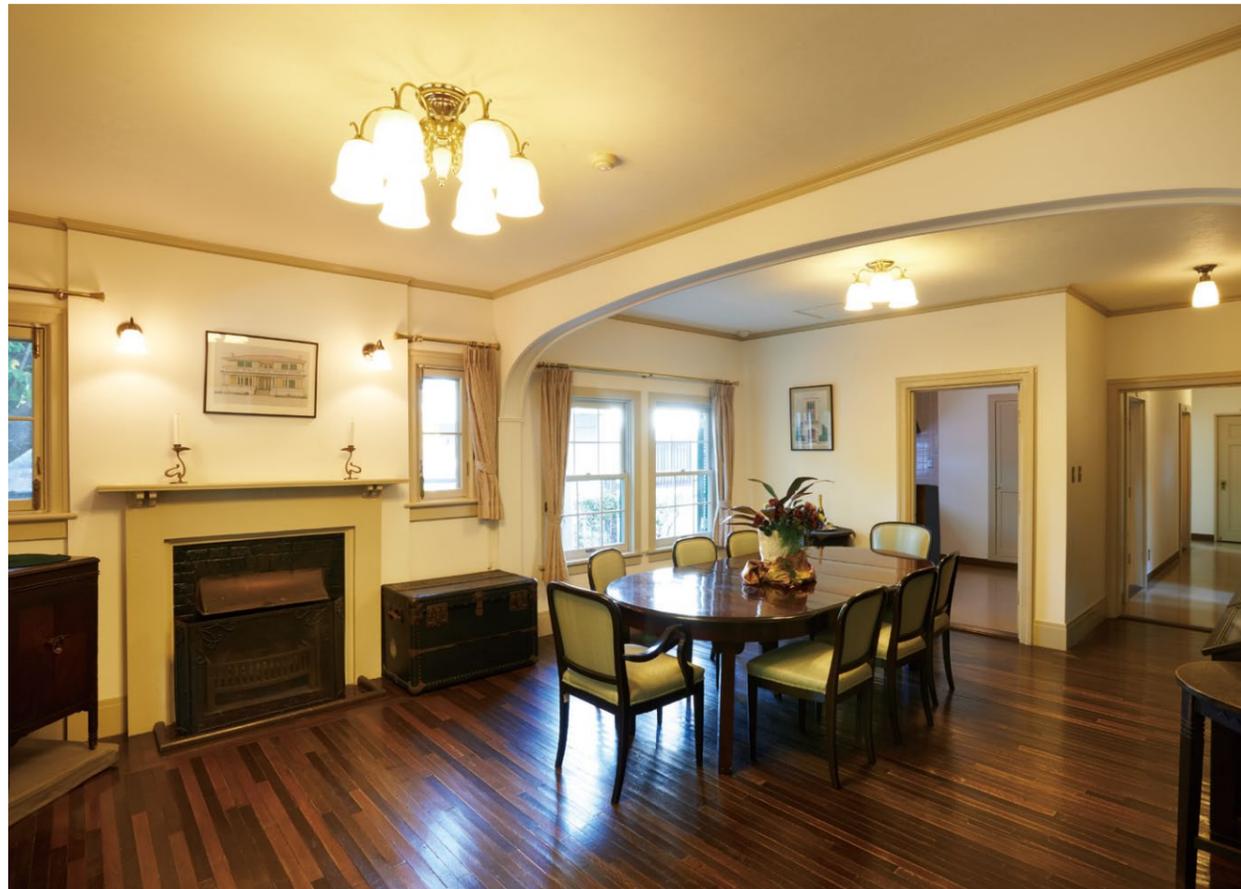
約20畳相当の居間から奥へ、台所や寝室などが機能的に配置されている。暖炉やスチームヒーターの他、水洗トイレも完備していた

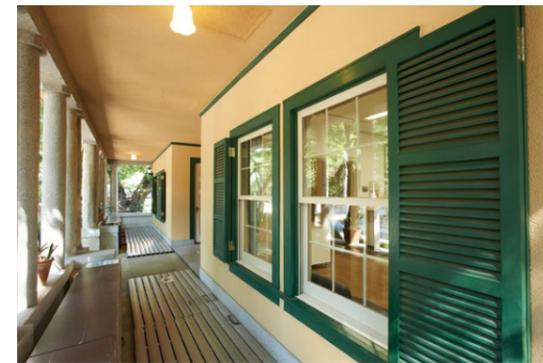
よらい戸付きの窓と円柱の間はテラスだが、外側に新たな窓を設け、サンルームに改修した時期もあった

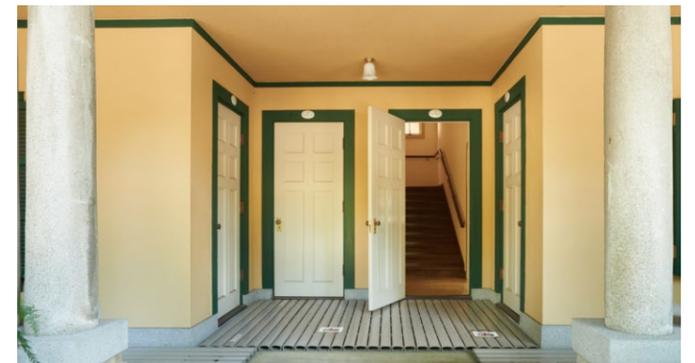
玄関ポーチは4戸の共有。2階の住戸は階段を上った所に居間につながるドアがあった。階段用のスペースは壁で二分されていたため、創建当初の階段は現状よりも急勾配であった

も洋館らしいしつらえである。4戸は同じ間取りの3LDKで、約100㎡。当時の日本人の共同住宅の3倍ほどあったという。浴槽と洗面台、便器を1室に集めた浴室の造りや、使用人室の存在も外国人の生活様式をしるしを留める。玄関は建物正面のポーチに集められ、ドアを開くと1階の2戸は直接、居間へ、他は2階への階段に続いていた。階段は各戸が独立した住まいになるように、壁で仕切っていた。建物中央の光庭は各戸の採光と、浴室の湿気を逃がす役割を担った共有スペース。また、暖炉用煙突を上下階の2戸で共用する

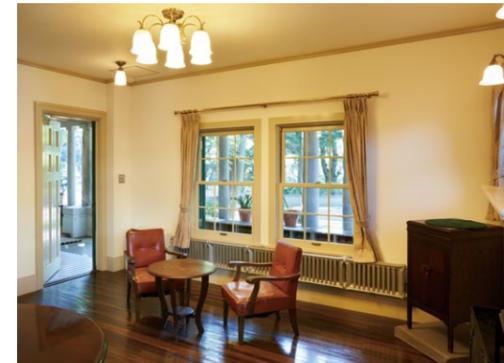
1階はドアを開けてフローリングの居間へ直接、靴のまま入る。天井には防音のために土を入れていたといわれる

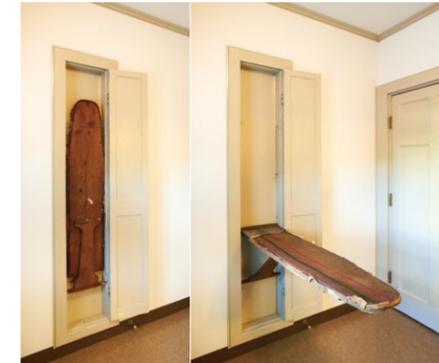
創建当初からあるアイロン台。作り付けて、台所の壁にしまう。限られた空間を効率よく使い、収納する工夫が各部屋に見られる

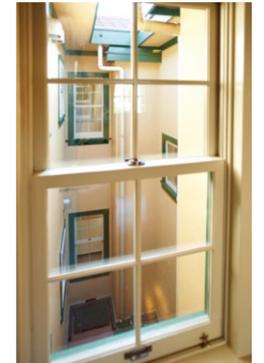
日がさす光庭の窓。この窓辺で、まれに住人が顔を合わせた

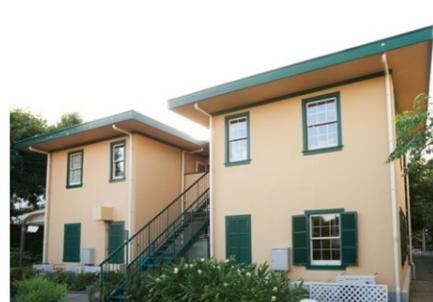
建物の裏手。4戸が入る積層型住宅であることが分かる。同じ階の2戸は建物中心を境に対称的な配置の間取りになっていた

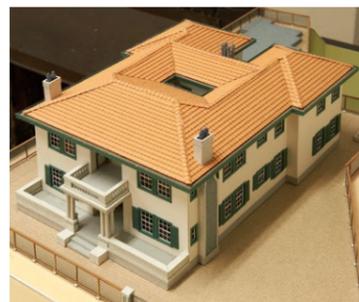
創建当初の模型。ベランダの形はすぐに変更された。中央の吹き抜けは光庭に通じている

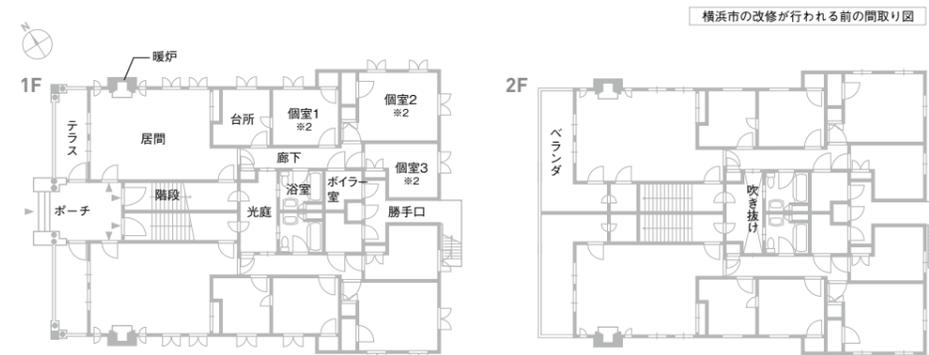
※1. 朝香吉蔵。横浜の桜木町に事務所を構え、和洋の建物を手がけた。山手234番館建設に関する詳細は不明
 ※2. 個室1,2は寝室やゲストルームとして使用された。個室3は創建当初にはもっと狭く、使用人室だったが、増築して別の用途にも使われた。
