木+鉄の耐震工法で建設された被災地の医療・看護を担う診療所

済生会陸前高田診療所

SAISEIKAI RIKUZENTAKATA CLINIC

所在地 陸前高田市気仙町
 施主 社会福祉法人 恩賜財団 済生会
 設計 株式会社伊藤喜三郎建築研究所
 施工 株式会社平野組
 竣工 2017年1月
 構造形式 木造(テクノストラクチャー工法)

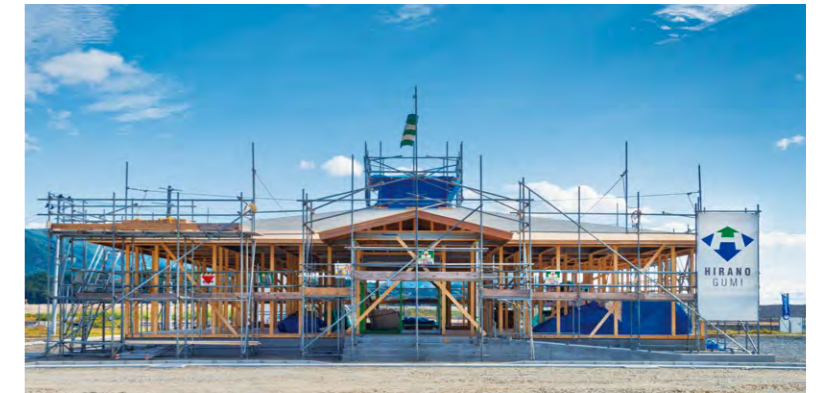
テクノストラクチャーの構造が明確に見える棟上げ段階の診療所

内装は、この地域が気仙杉に代表される木材産地であることを考慮し、木のぬくもりが感じられる空間が創り出されている。また、地盤沈下などの調査に基づいて構造選定を進めた結果、建物自体の荷重負荷が軽減できる木造が採用された。さらに、待合ホールを無柱空間とするために、柱間が広く取れ、梁強度が十分に確保できる、木と鉄の複合梁「テクノビーム」を用いた、耐震性にも優れているテクノストラクチャー工法が採用されている。

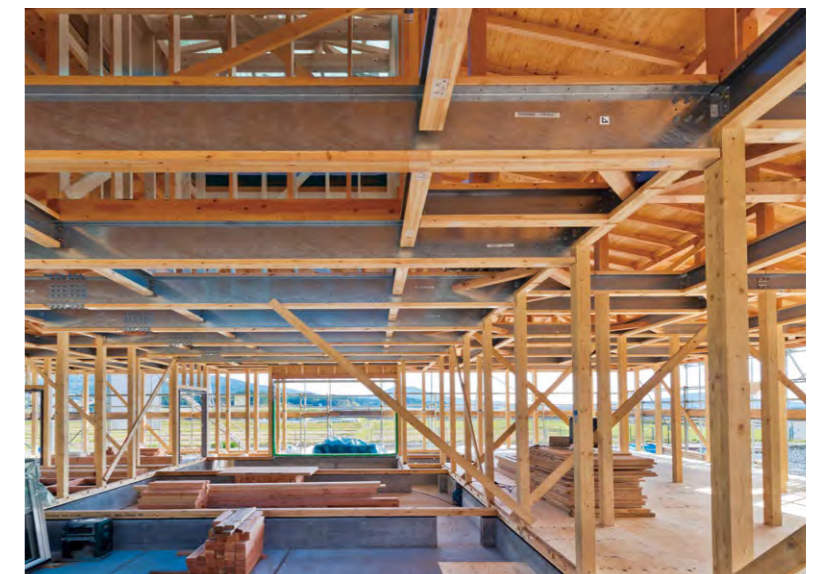
無柱の吹き抜けロビーでは耐荷重の大きなテクノビームが用いられている

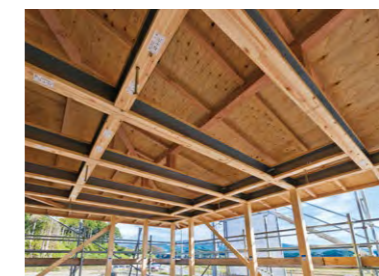
X線撮影機器の荷重に対応するためピッチを詰めてテクノビームを配置

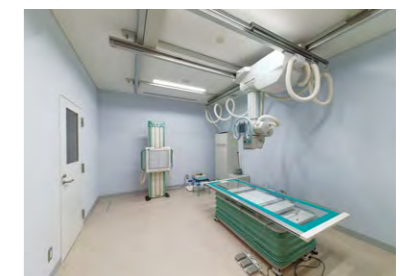
X線撮影機器が設置された室内

テクノビームに直接支持金物を取り付けX線撮影機器架台レールを受ける
