QQポール 錆発生ポールへの施工検証について (1/3)

1. 実施内容

既設ポールが錆びている事を想定して、既設ポールに相当する鋼管が錆がある場合と、無い場合のQQポール（試験用で短いポール）を建柱し載荷試験を実施した。

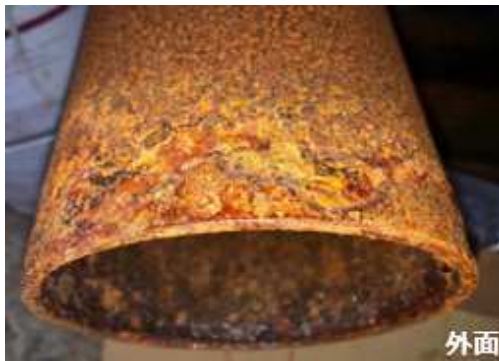
写真1 ポール外面の錆状態

写真のような錆の状態（減肉していないもの）へ施工した場合の強度は確保できますが、既設ポールに穴が開いてるものや減肉しているものについては強度確認を現在行っており、別途お問い合わせください。

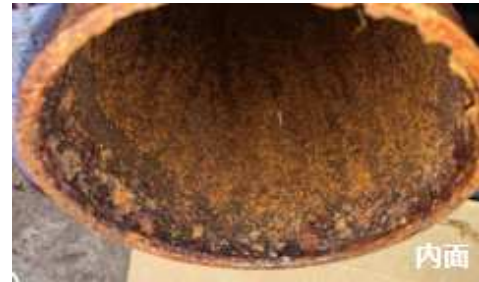
写真2 ポール内面の錆状態

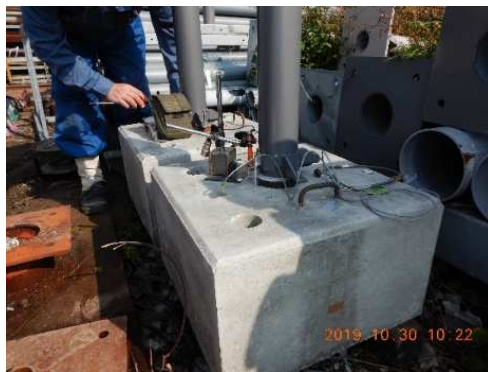
写真3 試験体  
(奥錆あり、手前錆なし)

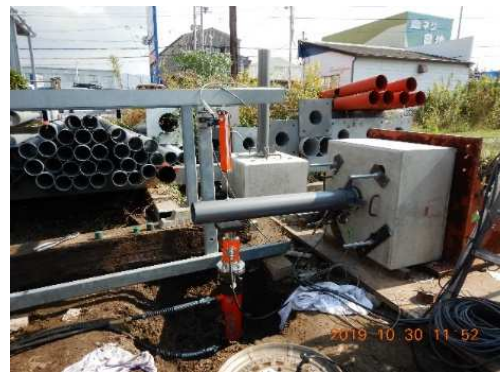
- ① 載荷荷重 : ロードセルで計測
- ② たわみ量 (載荷点の変位) : 変位計で計測

写真4 載荷試験実施状況

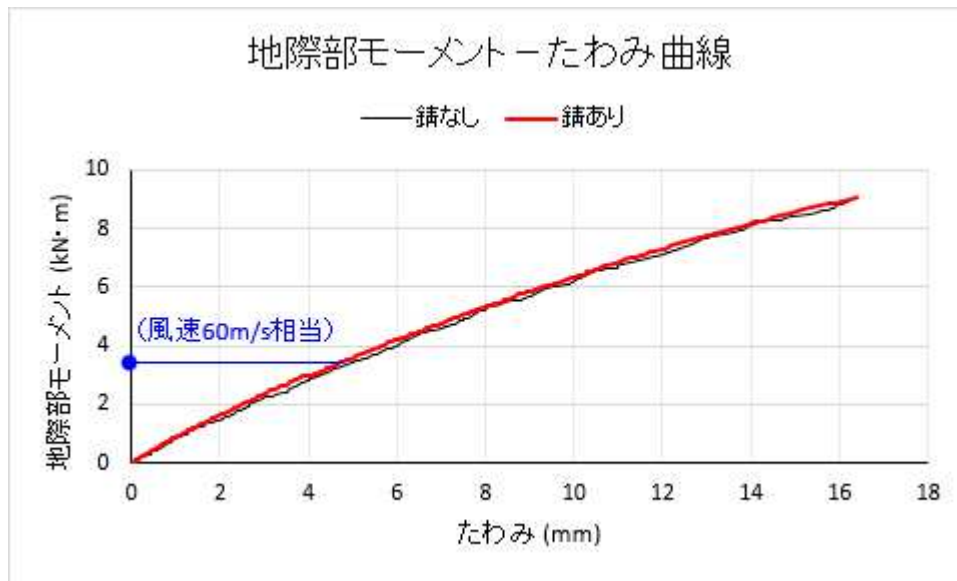
地際部の曲げモーメントとたわみの関係を図2に示す。

錆の有無にかかわらず、差は認められなかった。

図2 載荷荷重とたわみの関係

QQポール施工後の強度は、錆の有無による違いはありません。
