旧小西家住宅

Former Konishi Residence

大阪道修町に明治期から受け継がれる大商家

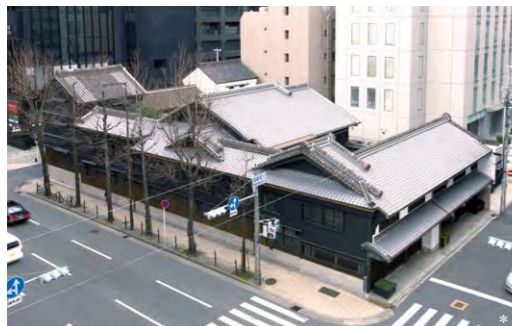
道修町で威容を誇る旧小西家住宅。(写真右から)店舗棟、居住棟、蔵が並ぶ表屋造が特徴。瓦屋根と黒漆喰の高い壁面が美しい。

建物は南から店舗棟(表屋)、居住棟、蔵となり、それぞれの間に庭を配する表屋造である。店舗棟は2階の階高が高い本二階建てで、正面2階を奥に引き込まず、外壁を1階と同じ面にしつらえる大坂建を特徴とする。当初、

間口は14間であったが、明治末期の市電開通、塀筋幅にともない、西側にあった貸家を撤去し、敷地を提供した。この軒切りによって黒漆喰塗込めの外壁が20間にわたって続く、現在の西側外観が生まれた。また、大正12年(1923年)の関東大震災後、防災の観点から居住棟3階も撤去し、今日に至っている。

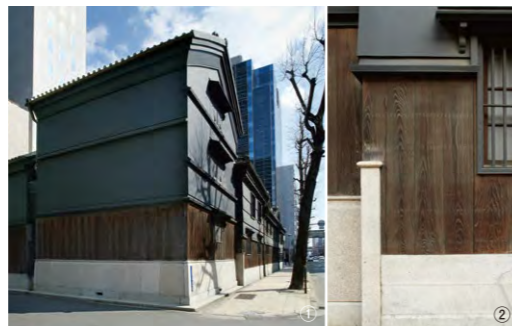
①塀筋に面して建つ衣裳蔵には家財道具を収納した。②居住棟との接続部に非常口があるが、壁面と同じ杉板張りで見立たない。

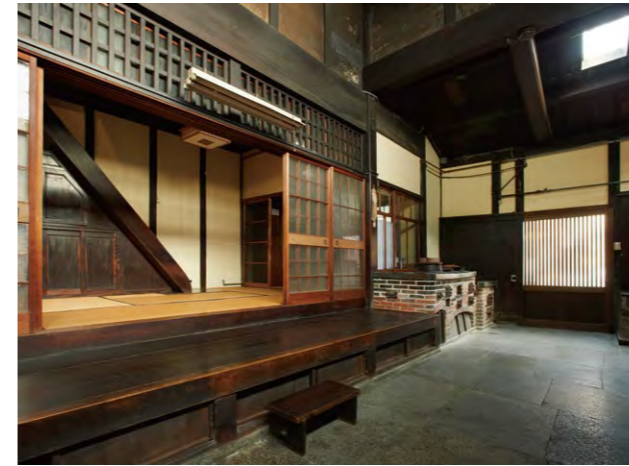
レンガ積みへのっついや井戸がある通り庭。番頭は板床で、丁稚達は土間で慌ただしく食事をするのが常であったという。奥の座敷は台所と呼ばれ、家人の暮らしの中心。

欄間など、繊細で凝った細工も見られる。また、2階の賓客用座敷や夫人の居室の床構えも儀助のこだわりを感じさせるしつらえである。大店が建ち並んでいた当時の道修町でも、小西家の規模は群を抜き、家人と従業員・使用人を合わせて55人という大所帯であった。豪壮な小屋組が目を引き通り庭には大きなへっついがあり、往時をしのばせている。昭和46年(1971年)まで住居兼社屋であり、現在も関連会社が店舗棟の一部を使用しているが、近代大阪商家の特徴を良く残したまま受け継がれている。

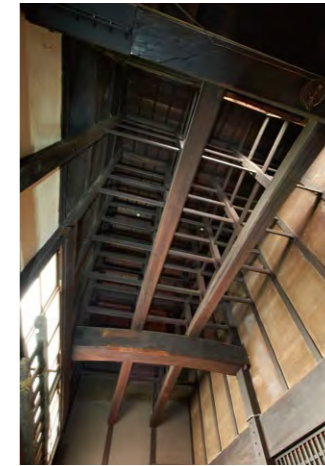
炊事場の煙や湯気がこもらない吹き抜け。小屋組の長大な梁が建物の規模を物語る。

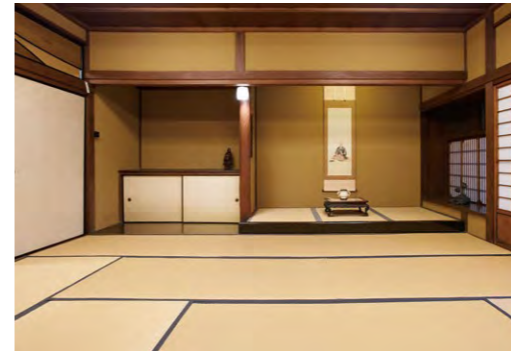
1階の儀助の居室。屋敷建造にあたり、儀助は全国から良材を集めた。その一端がこの座敷にも垣間見える。近年まで社長室であった。

居住棟1階の中心は、儀助の居室だった座敷。柱目の材をふんだんに用い、奥行きが深い床の間、二間半通しの落し掛けといった力強く明快な構成の一方で、書院窓の数寄屋風意匠や柱目の桐材に金箔をあしらった
